Sprängarbasen:

— Helt och hållet mitt eget fel Ville skjuta upp sprängningen

9/3 1982

Hur kunde det gå så illa?

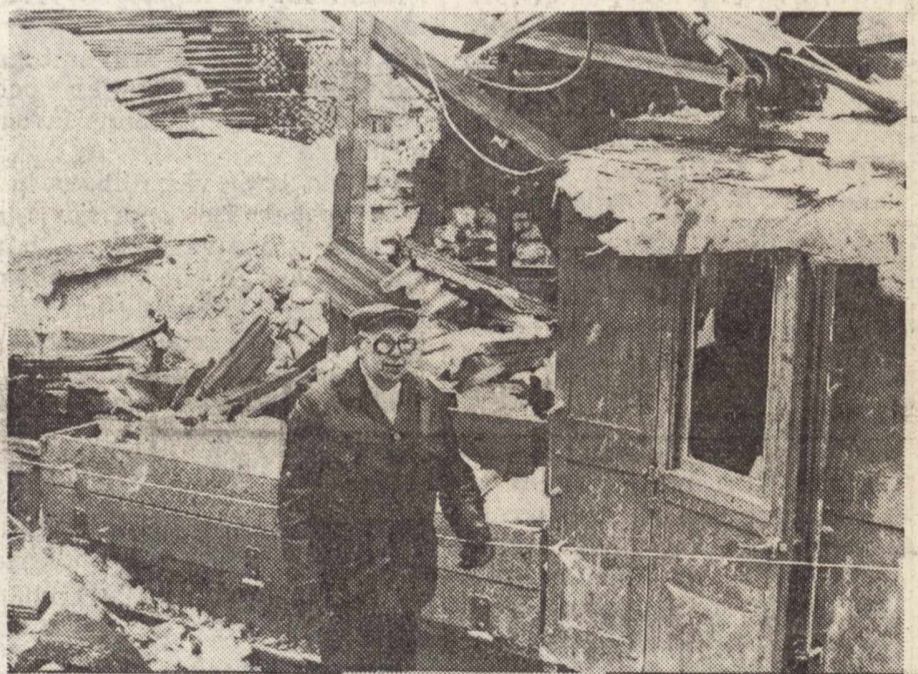
77-årige Kalle Stenqvist betraktar förödelsen vid bruksmuseet. Sedan pensioneringen för drygt 10 år sedan har museet varit hans skötebarn. På bilden betraktar han skadorna på samlingens dyrgrip, Sveriges första elektrifierade lok från 1890

Valsverket och lancashireugnen har klarat sig bra. Däremot är det lilla loket i sämre skick. Taket är inslaget, rutorna krossade och flaket har lossat från hytten.

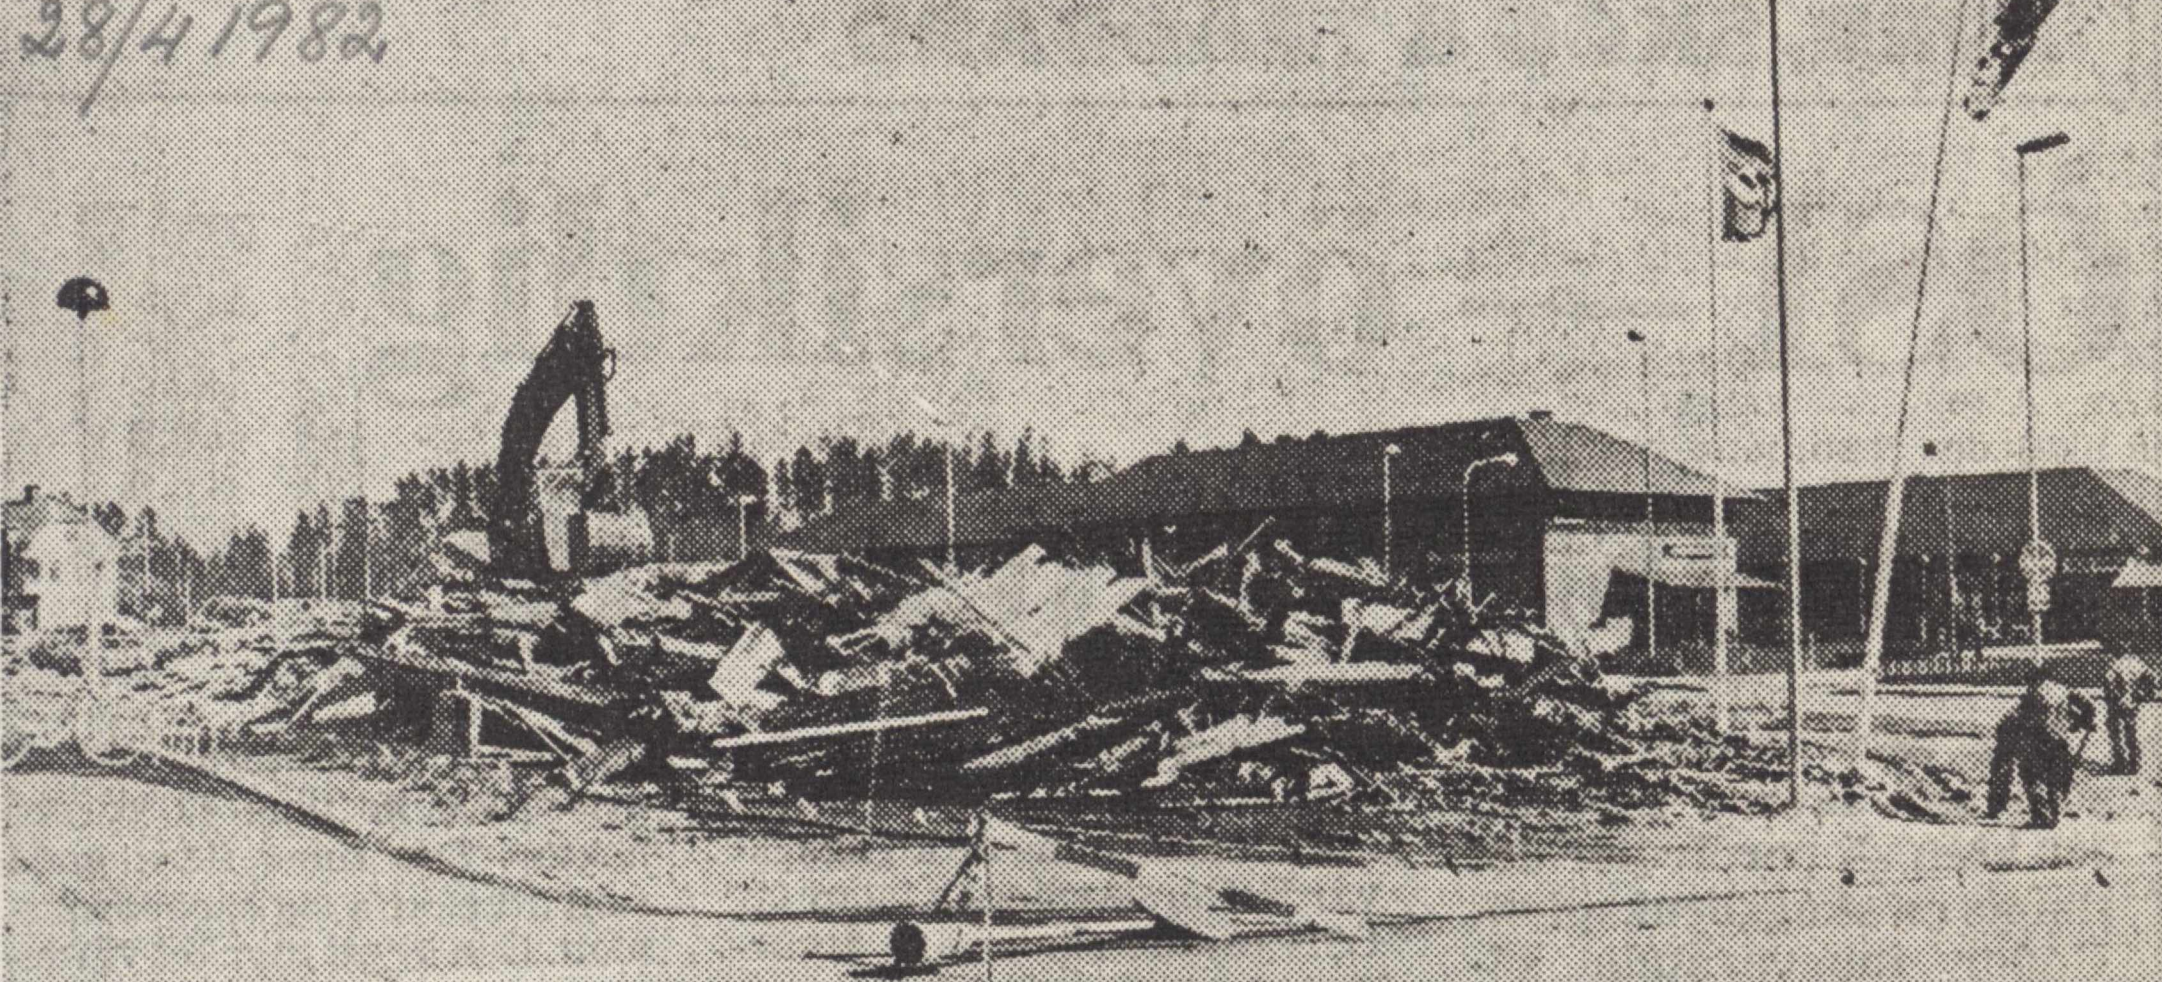
En ersättningsmaskin kördes fram till rivningsplatsen sedan olyckan hänt. Med Sören Eriksson bakom spakarna fullföljdes rivningen på måndagen

Enligt vad han själv berättat för sin familj skulle han gripa tag om material bredvid skorstenen då det började skaka. Maskinisten backade då maskinen ett par meter. Ögonblicket efter föll hela skorstenen mot grävmaskinen, som fick det främre partiet intryckt och framrutan sönderslagen.
